## 7 ANÁLISIS SECTORIAL

### 7.1 MOVILIDAD PEATONAL

#### 7.1.1 Movilidad peatonal de Motril

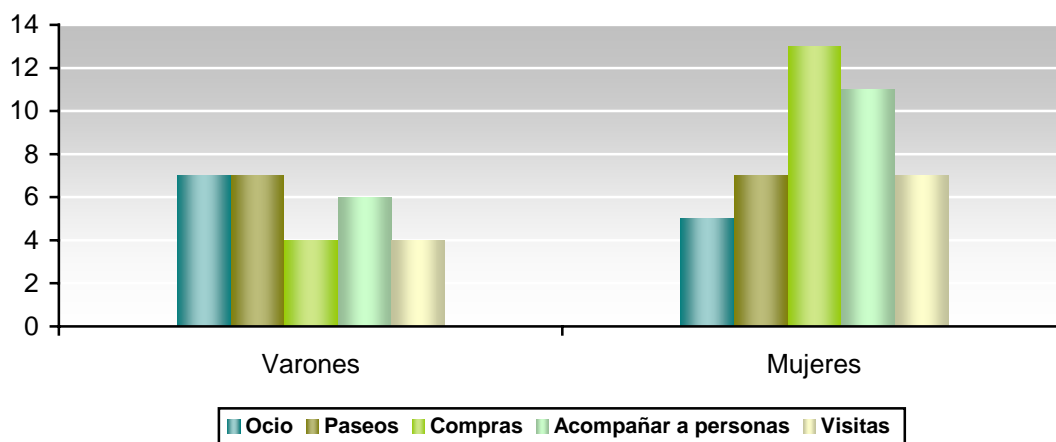
**Gráfico 9 Motivo de viaje peatonal**

Según la última *encuesta de movilidad de las personas residentes en España* (MOVILIA) el motivo de los desplazamientos susceptibles de realizarse en el interior del municipio, y por tanto a pie o en bicicleta, en día medio laborable se reparte de la siguiente manera (datos expresados en % respecto del total de la movilidad):

Estamos hablando de un total de un 28% de los desplazamientos en los varones y de un 43% en las mujeres.

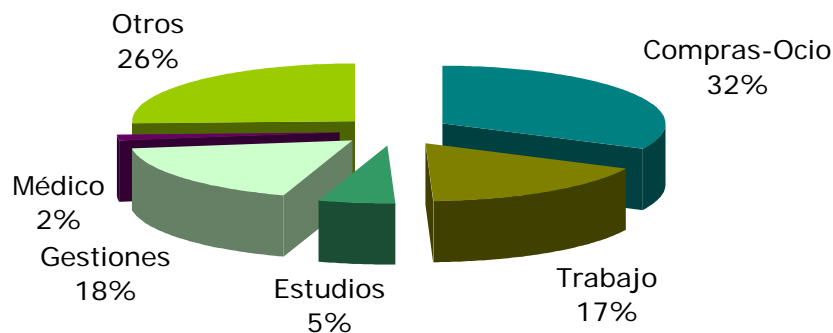
**Gráfico 11 Motivo de viaje peatonal en Motril**

Se trata por tanto de viajes eminentemente al trabajo, gestiones o de compras y ocio, conglomeraando el 67% del total estos tres motivos.

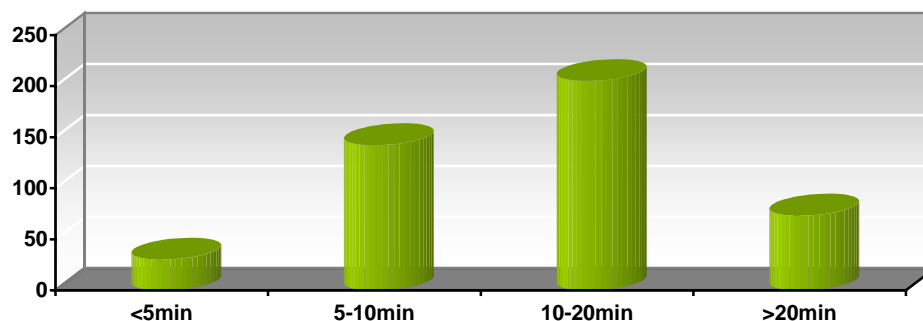
**Gráfico 12 Duración media viaje peatonal en Motril**

La distancia media de viaje recorrida en estos desplazamientos realizados a pie, se puede observar que la mayoría de ellos, algo más del 76%, son entre 5 y 20 minutos, siendo casi 1 de cada 2, entre 10 y 20 minutos. Trasladado estos tiempos de viaje a distancia, se puede estimar que 3 de cada 4 viajes peatonales se realizan en Motril a distancias entre 500 metros y 2.500m.

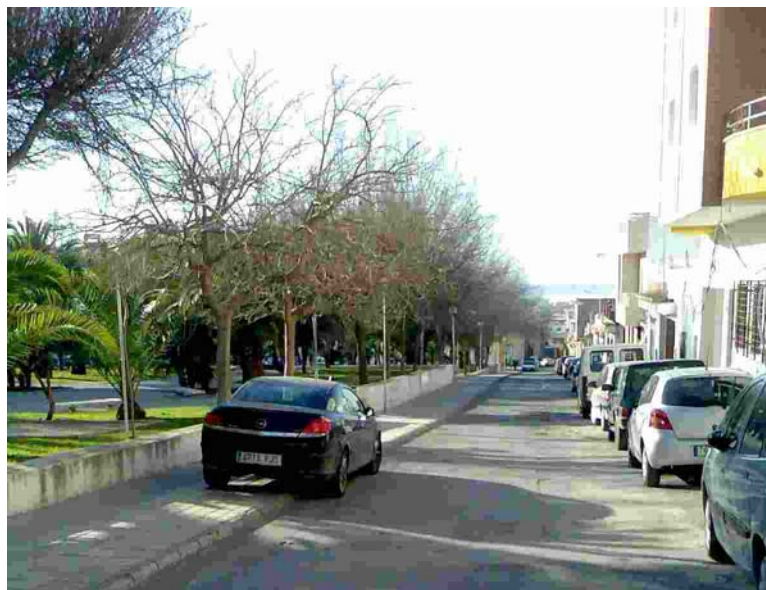
**Fotografía 3 Vehículo obstaculizando acera. C/Antillas**

Los obstáculos en el viario no son barreras, pero impiden el paso a todos o algunos grupos de personas, resultando molestos cara a la continuidad del camino. Se conforman como principales obstáculos a la movilidad peatonal, tanto ilegalidad de aparcamiento, estacionamiento mal realizado, carga y descarga ilegales, mobiliario deficientemente instalado, principalmente arbolado, farolas, o contenedores de basura.

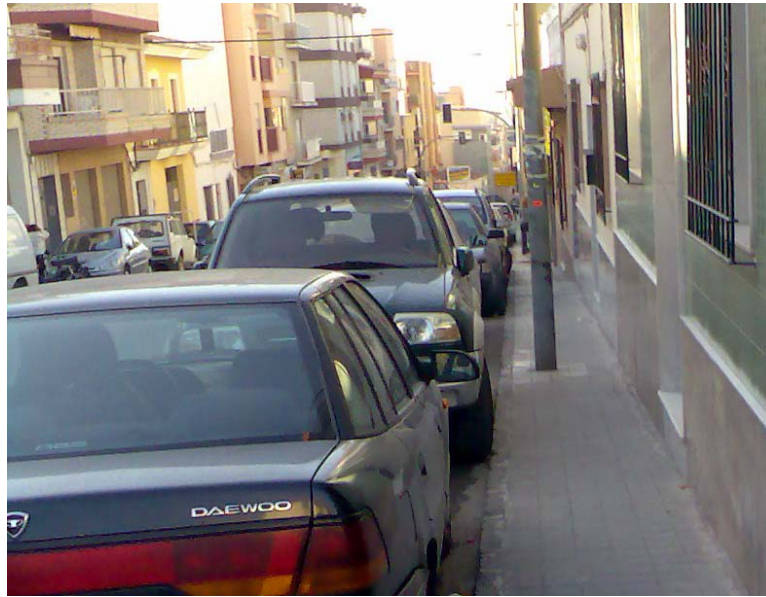
**Fotografía 4 Mobiliario urbano dificulta tránsito. C° San Antonio**

En cuanto al mobiliario urbano, éste tiene como finalidad ofrecer un servicio al ciudadano, pero en muchos casos se convierte en claros obstáculos por su exceso, mala ubicación y/o las interrupciones que generan.

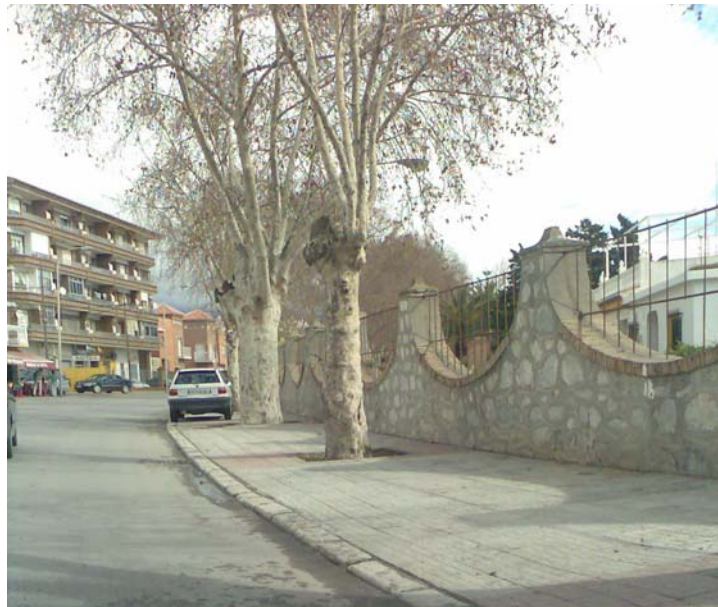
**Fotografía 5 Árbol obstaculizando acera. Puerto de Motril**

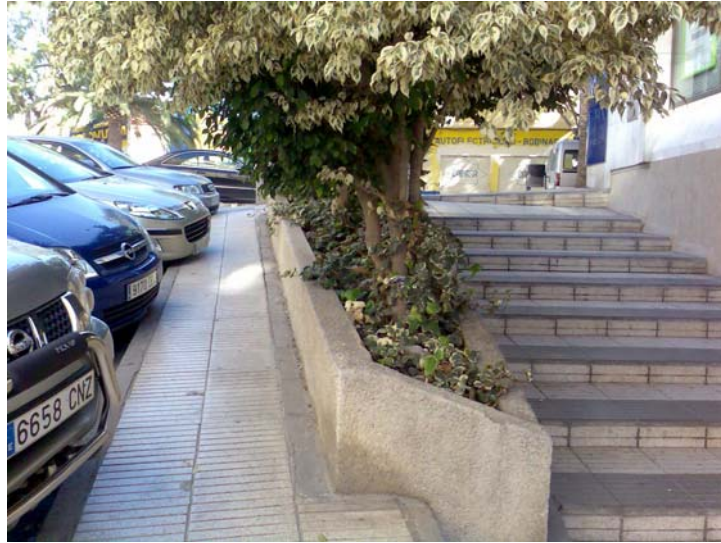
**Fotografía 6 Vehículos obstaculizando rampa. C/ Aguas**

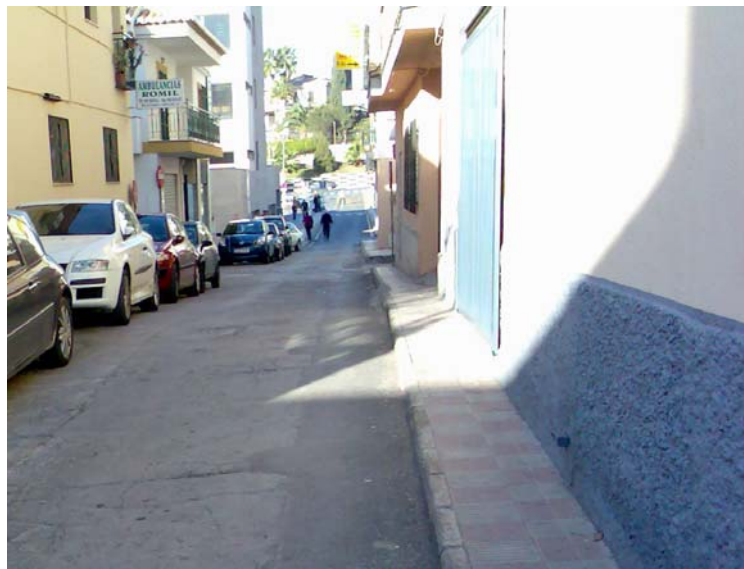
**Fotografía 7 Acera estrecha**

Las aceras estrechas y los bordillos sin rebaje, son habituales en los barrios tradicionales, fuera de los recorridos más transitados.

En el caso de Motril, se detectan esta tipología de aceras incluso en los itinerarios peatonales más utilizados, siendo común las aceras muy estrechas, bordillos altos y sin rebajar, y en mal estado de conservación. Las aceras estrechas son especialmente conflictivas cuando coinciden con viarios con altos índices de tráfico.

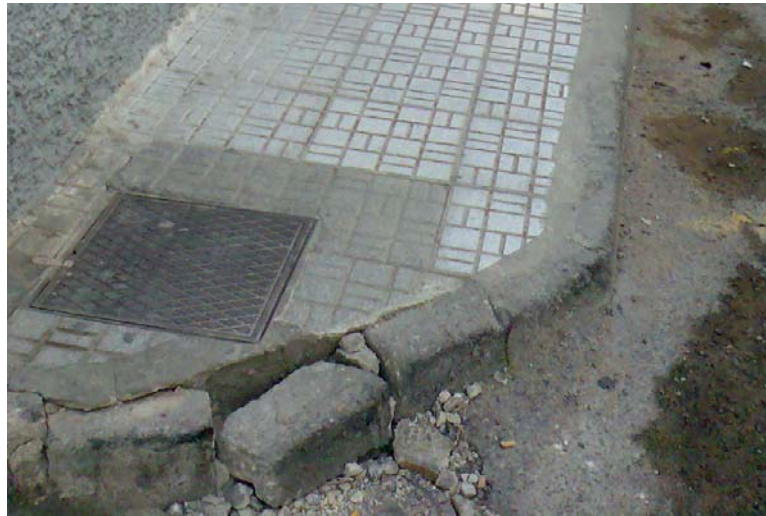
**Fotografía 8 Bordillo en mal estado y sin rebaje. Cº San Antonio**

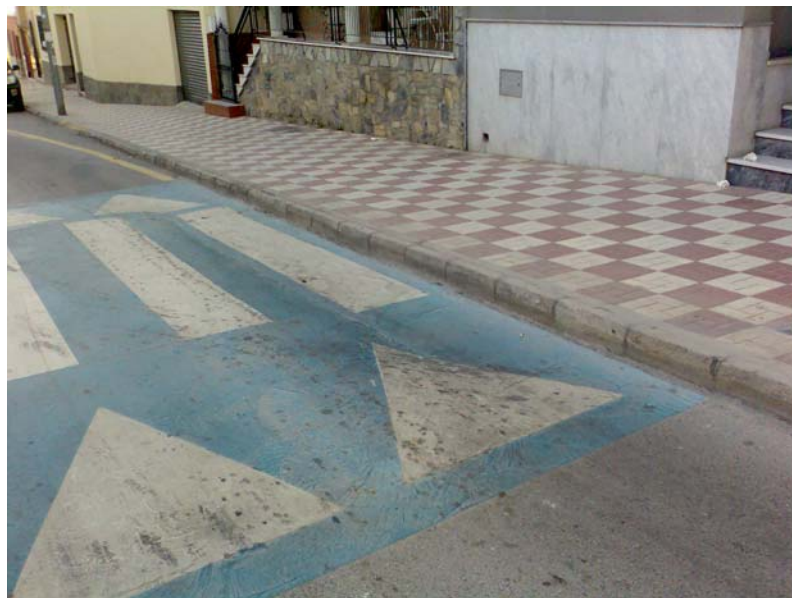
**Fotografía 9 Lomo en paso de cebra sin rebaje**

Es especialmente significativo que en todo el casco de Motril, los lomos instalados en los pasos de cebra para rebajar la velocidad de tránsito del tráfico rodado, no disponen de rebaje en la acera, dificultando e incluso imposibilitando el acceso a personas con movilidad reducida.

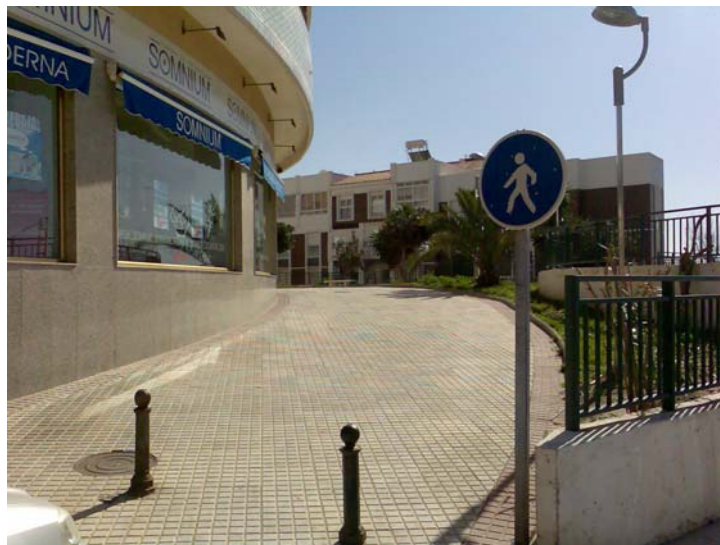
Fotografía 10 Carril exclusivo peatonal. Mirador del Tajo

Motril destaca sobremanera por poseer dentro del casco urbano un conglomerado y numeroso sistema de calles peatonales y de coexistencia.

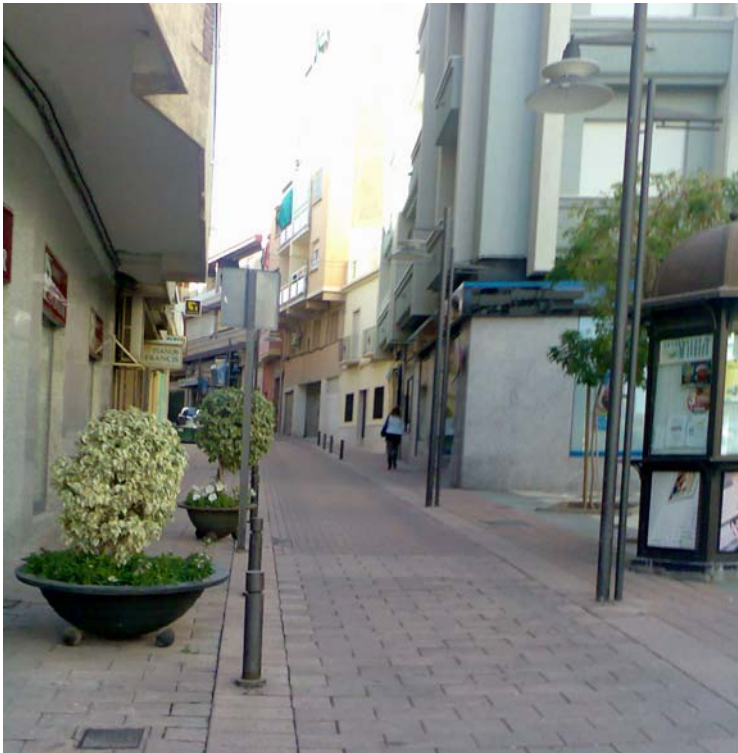
**Fotografía 11. Viario de Coexistencia del centro urbano**
